دراسات فى
علاج وصيانة
الأخشاب الجافة

علاج وترميم
مجموعة التماثيل الخشبية التى عثر عليها بمصطبة "كاعبر"

تأليف
د. نادية لقمة

وزارة الثقافة
المجلس الأعلى للآثار

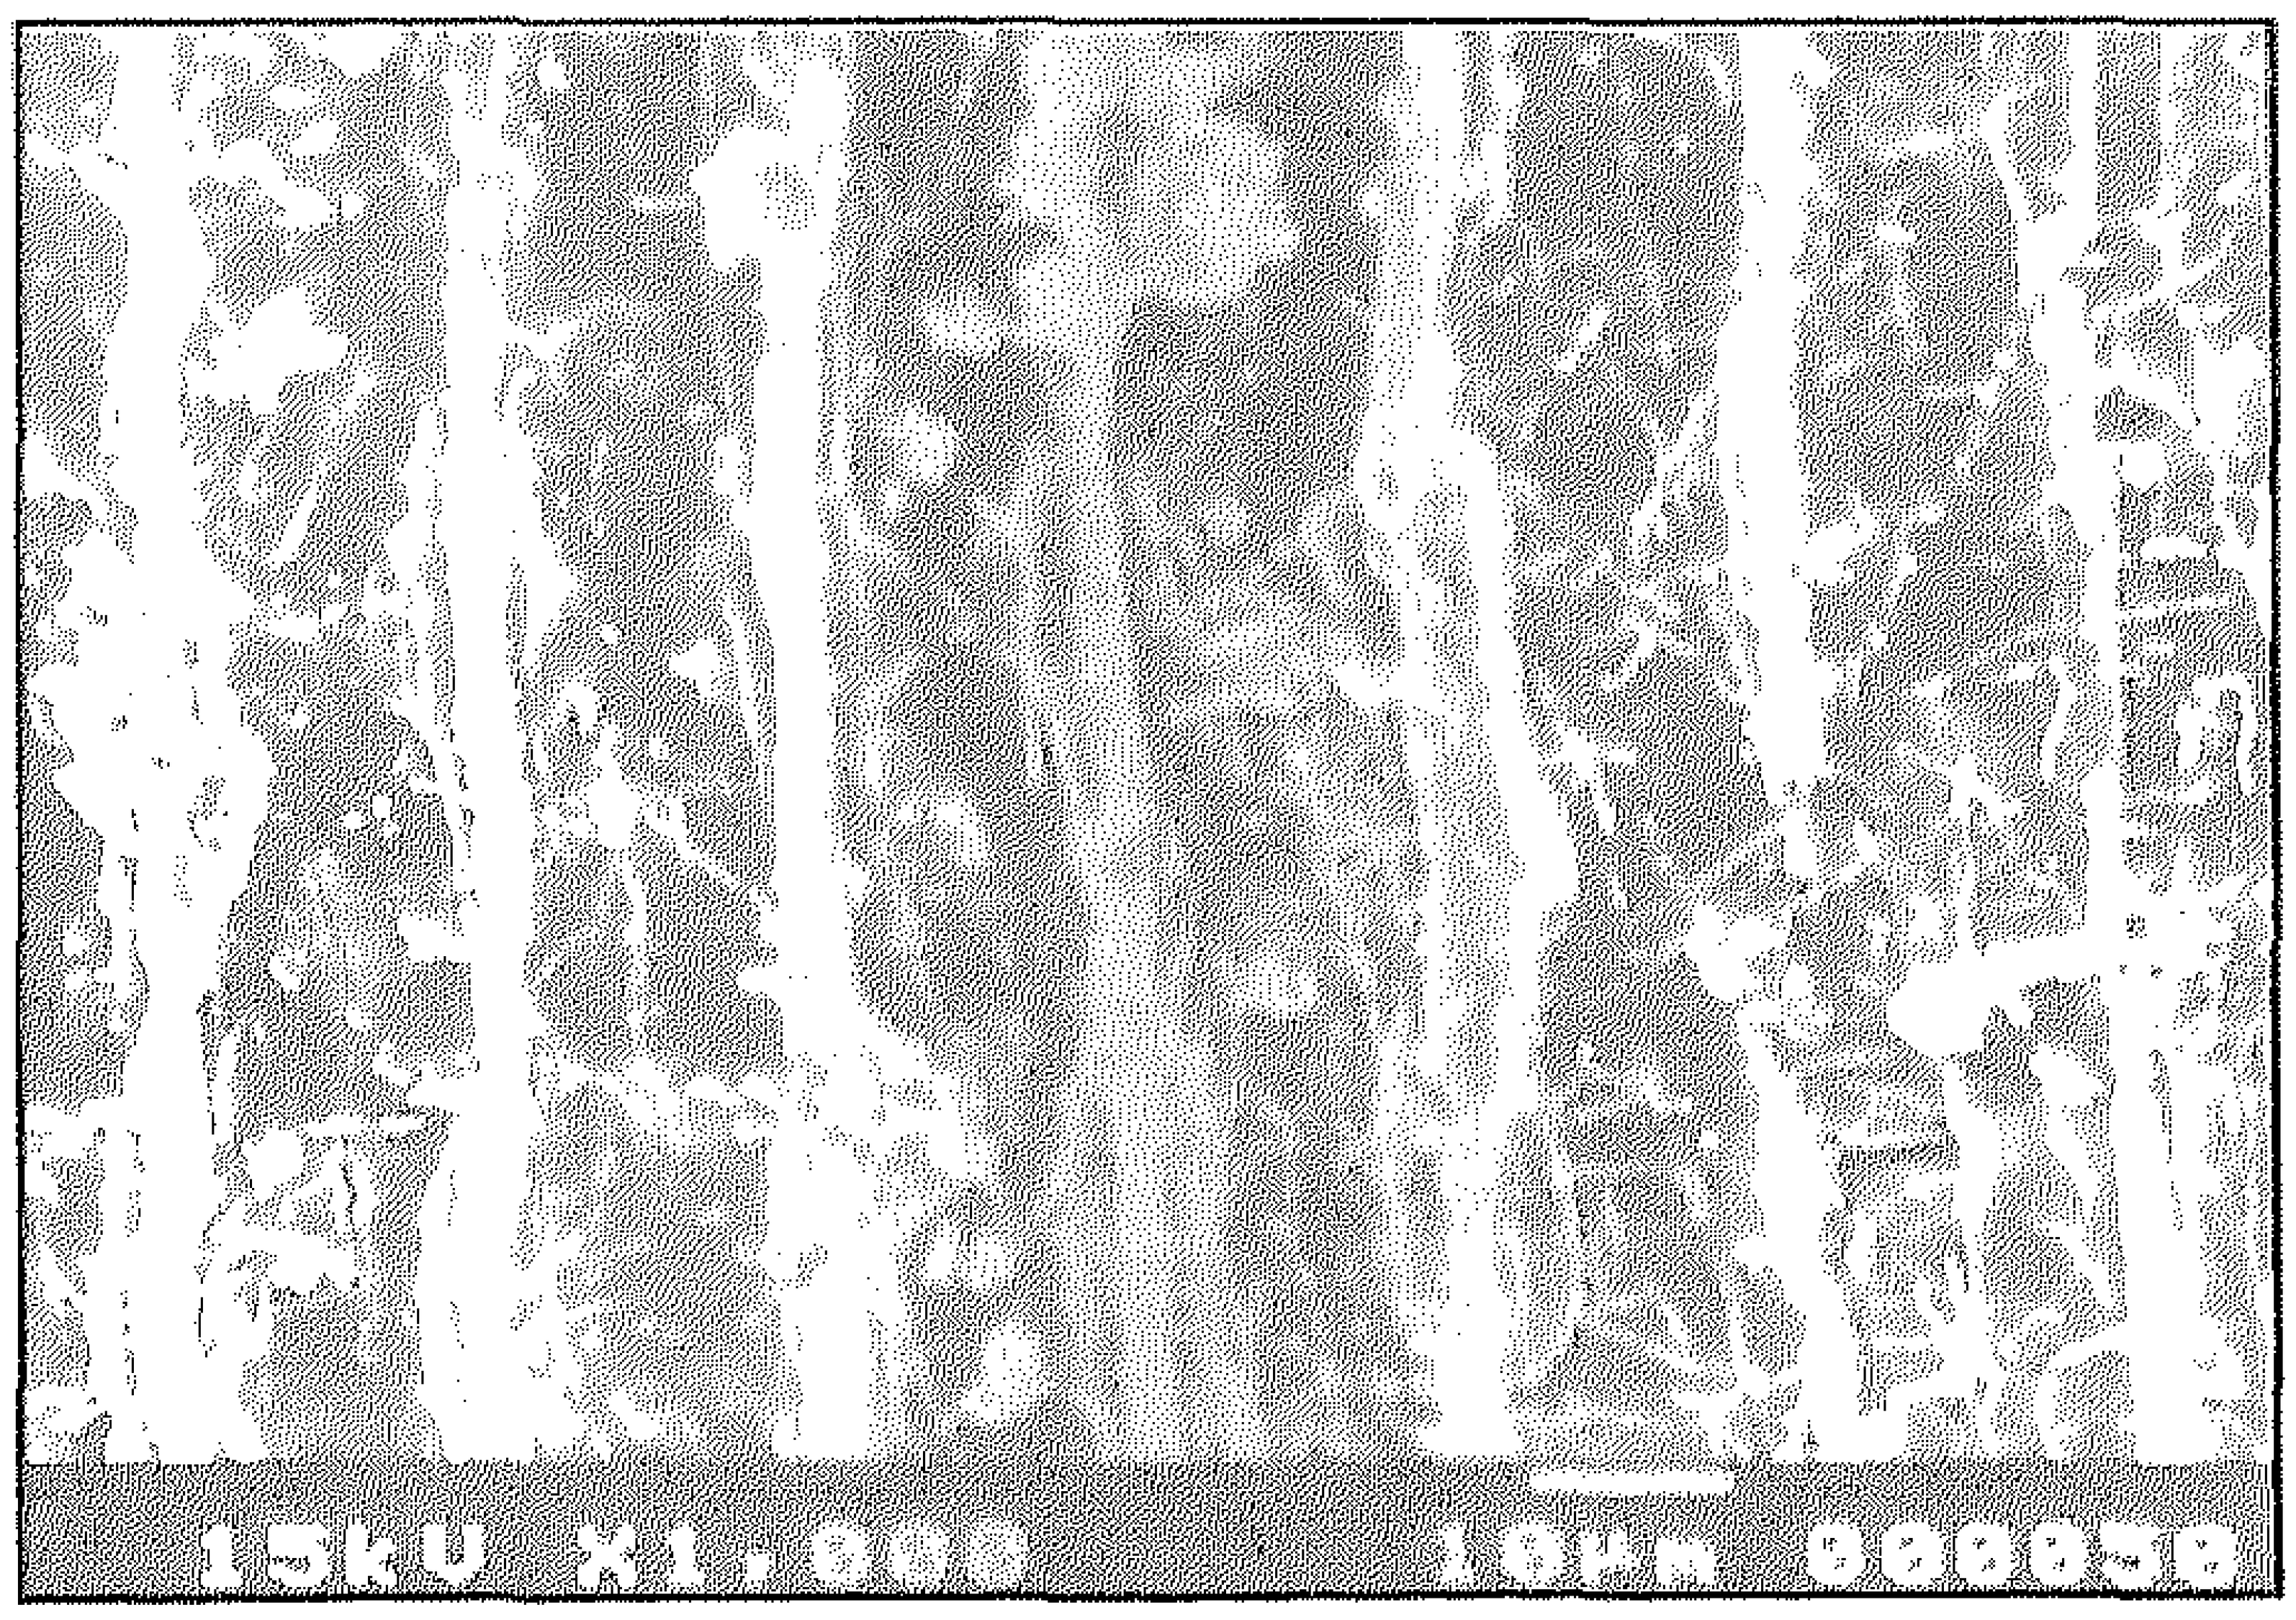
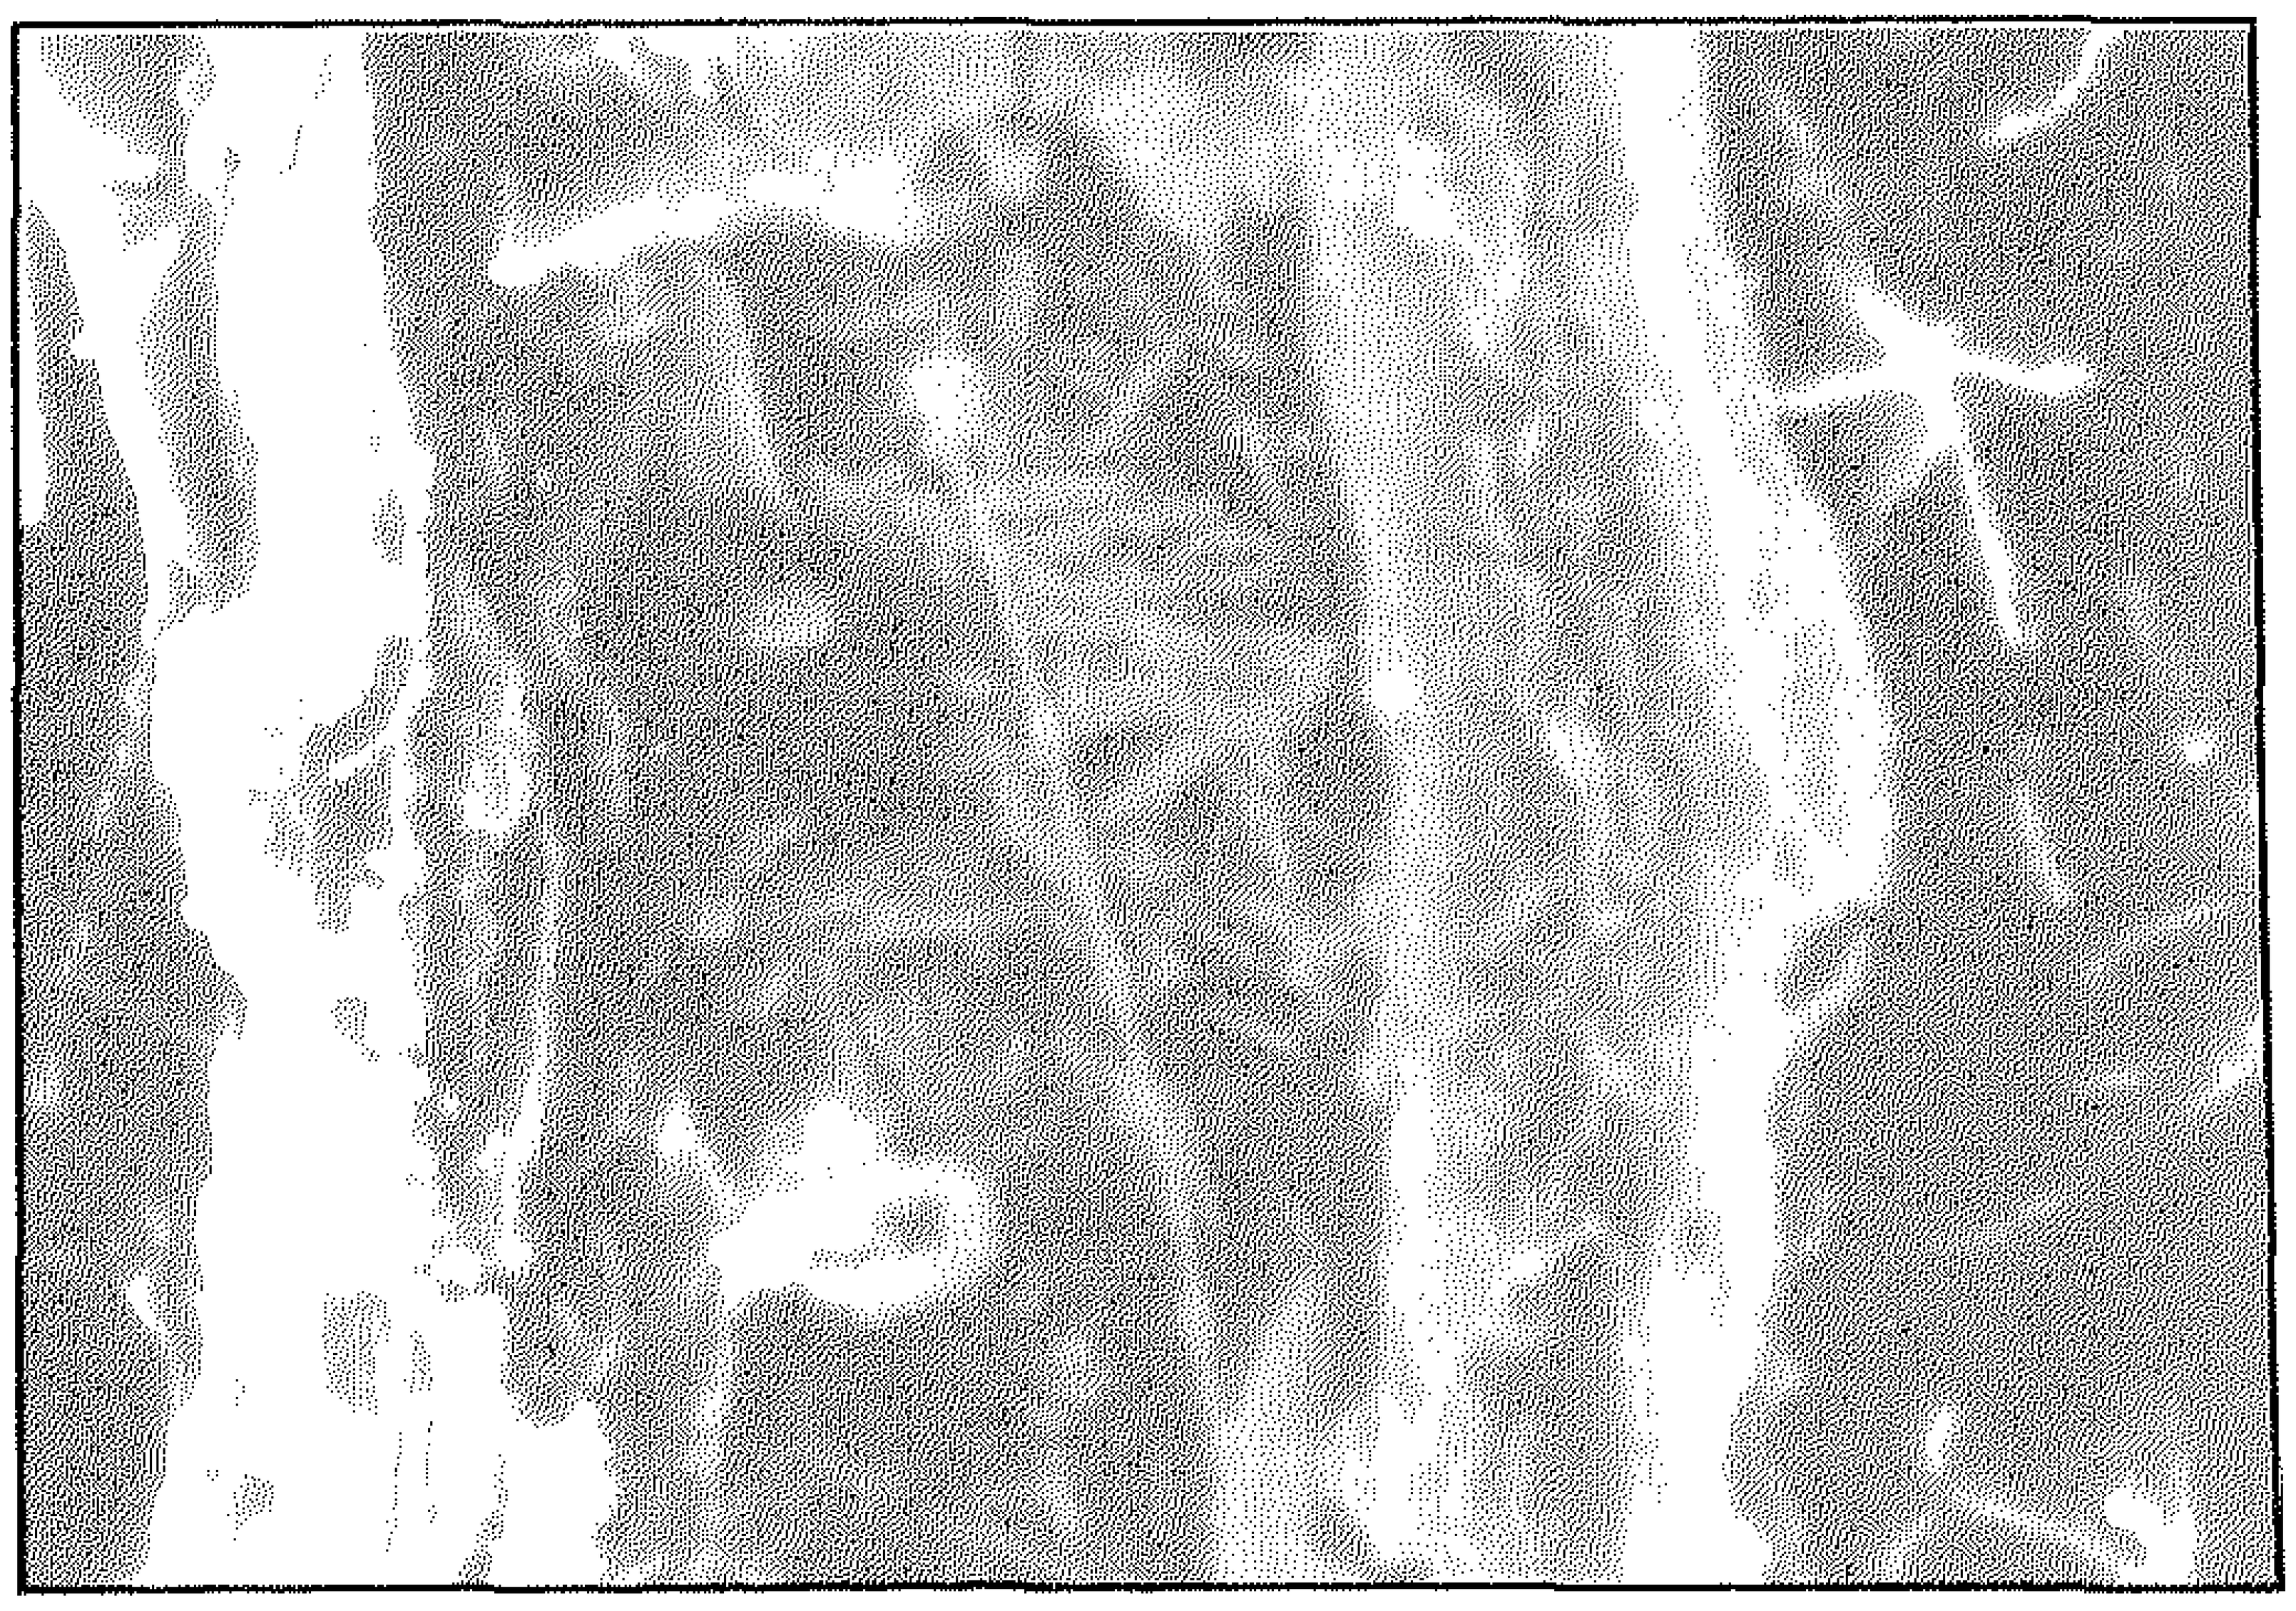
صورة رقم (١١٥أ - ب)

قطاع طولى قطرى فى عينة خشب من تمثال «كاعبر» توضح صفوف من الأشعة النخاعية المهتكة الجدر والتى يملأ فراغها غزل فطرى كثيف ويظهر فى الصورة (ب) أحد الحوامل الجرثومية للاصابة الفطرية ومجموعة من الجراثيم متجمعة أقصى اليسار .

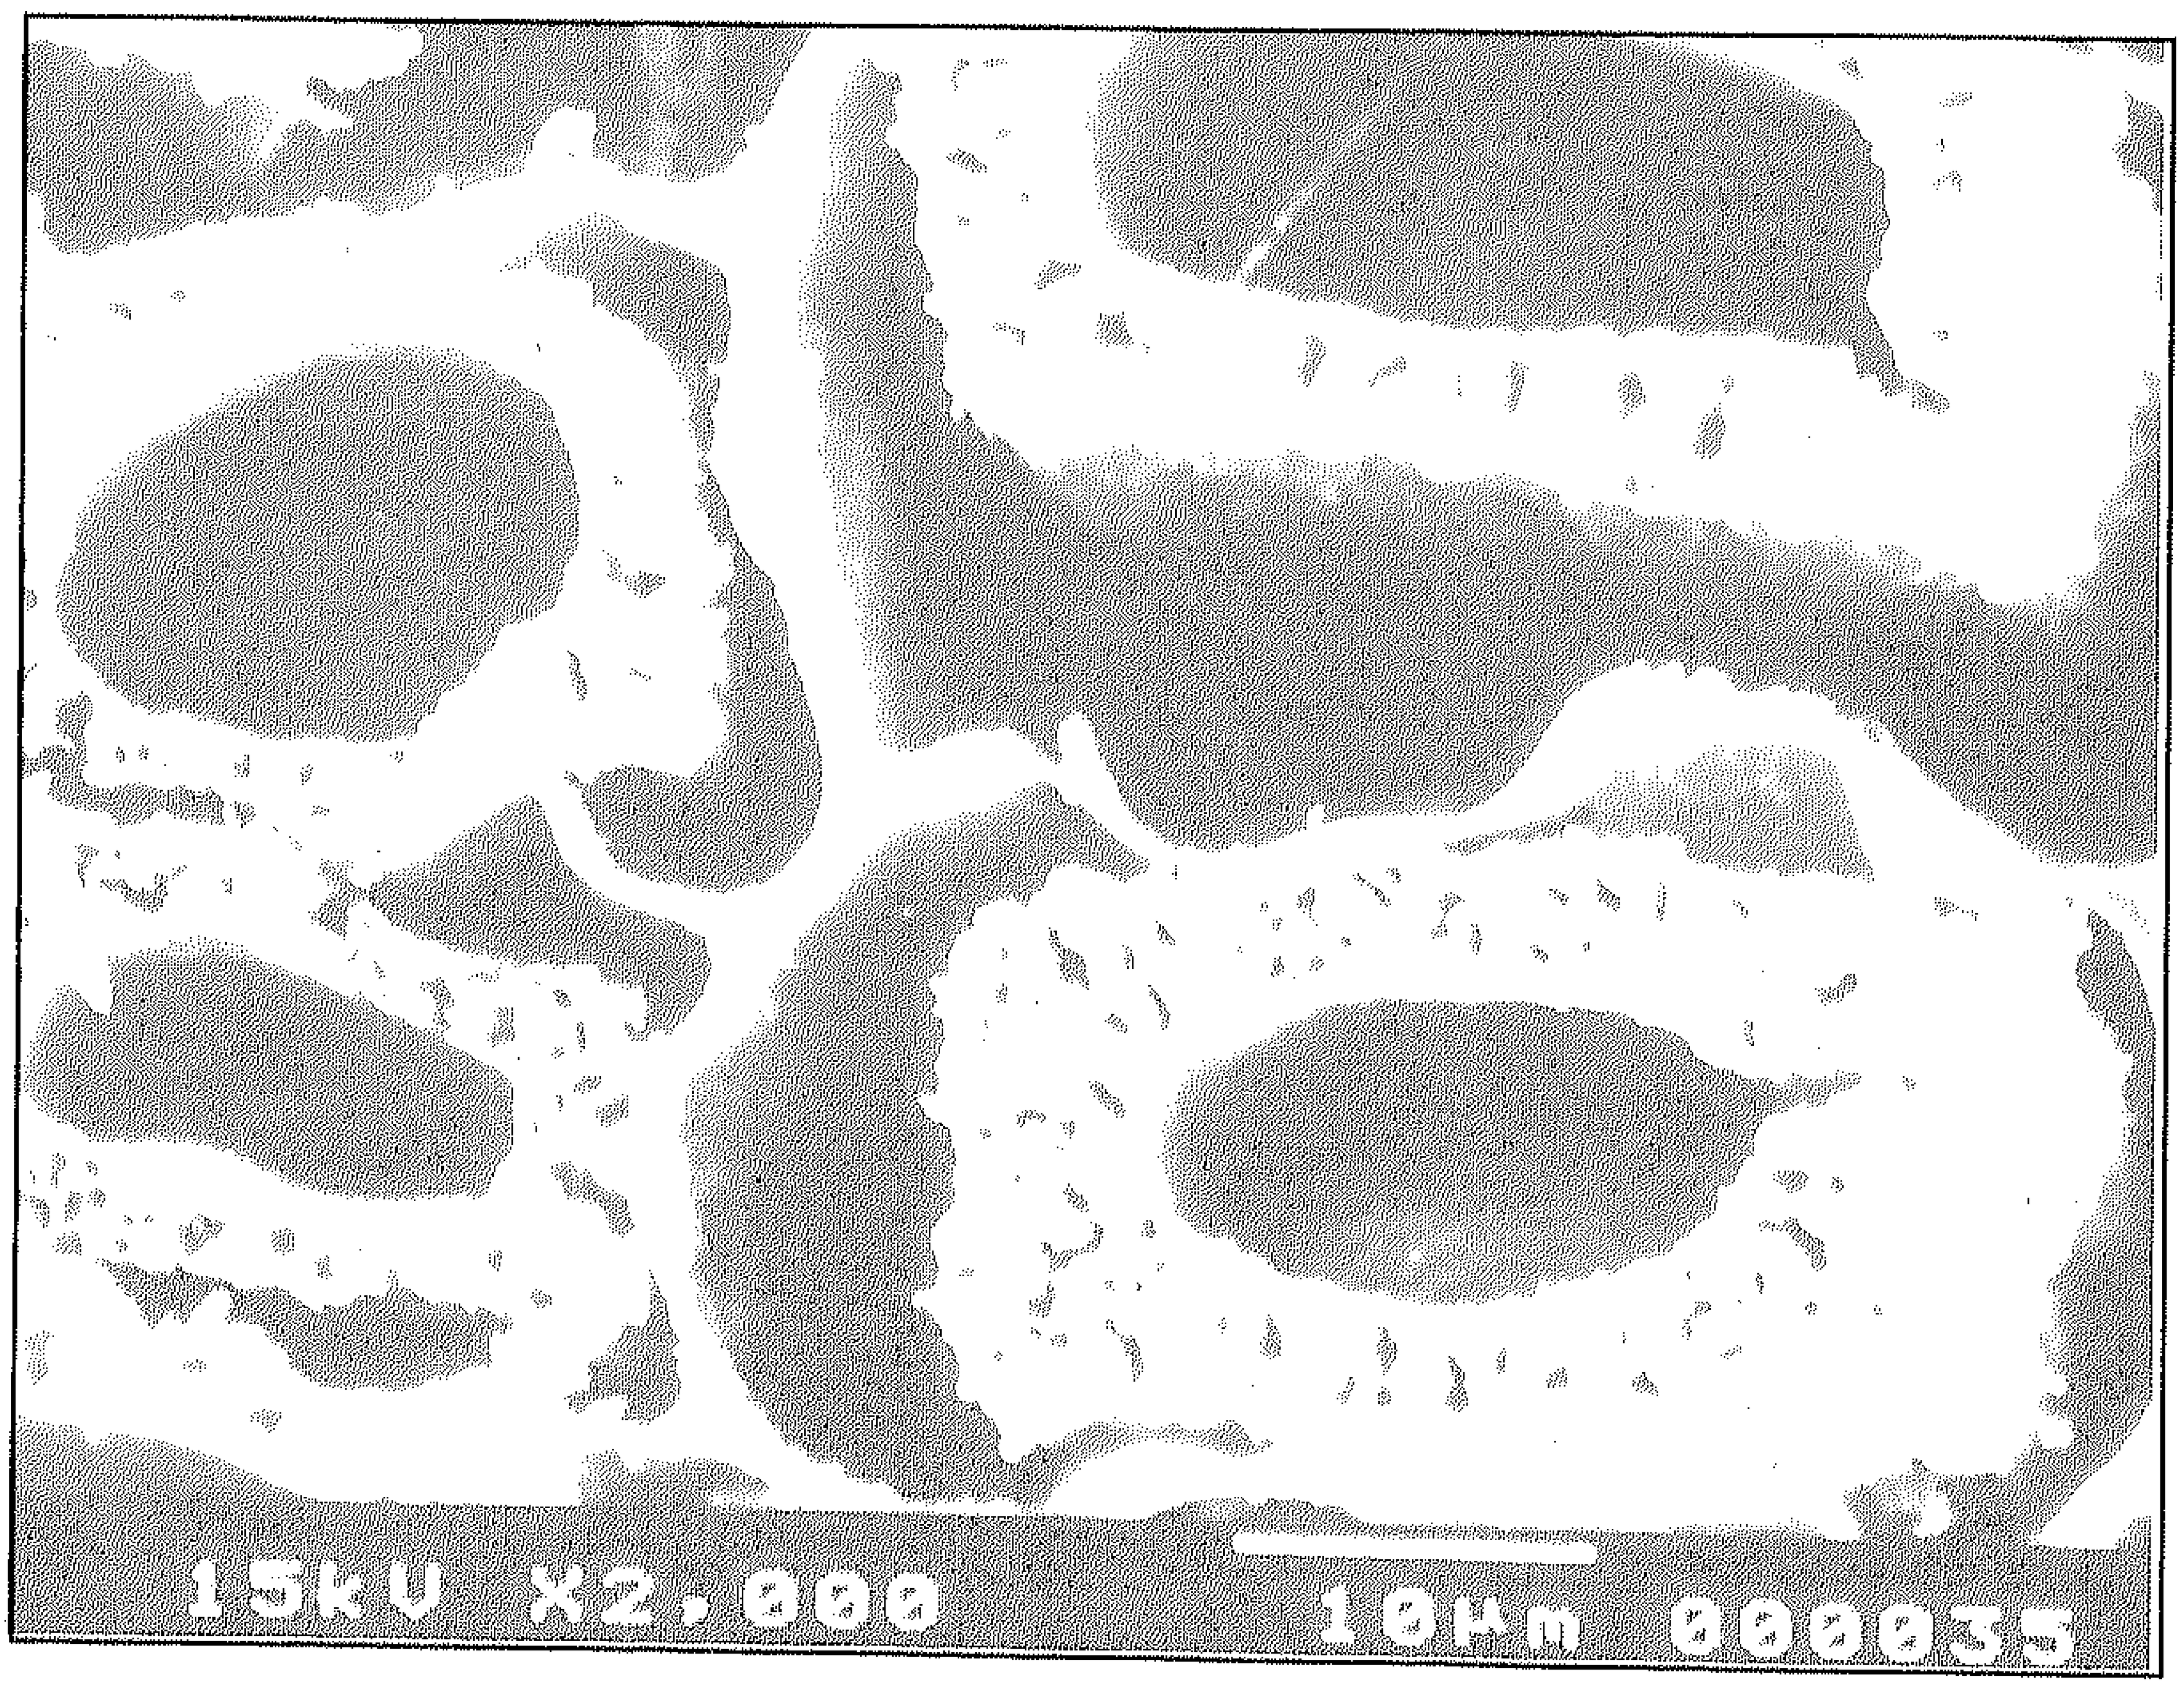
صورة رقم (١١٧)

قطاع عرضى فى عينة من خشب تمثال «كاعبر» يوضح مظاهر التدهور بجدران الخلايا الخشبية والتى تتشابه تماما مع مظاهر التدهور الناتجة عن الاصابة ببكتريا الانفاق الموضحة فى الصورة السابقة .

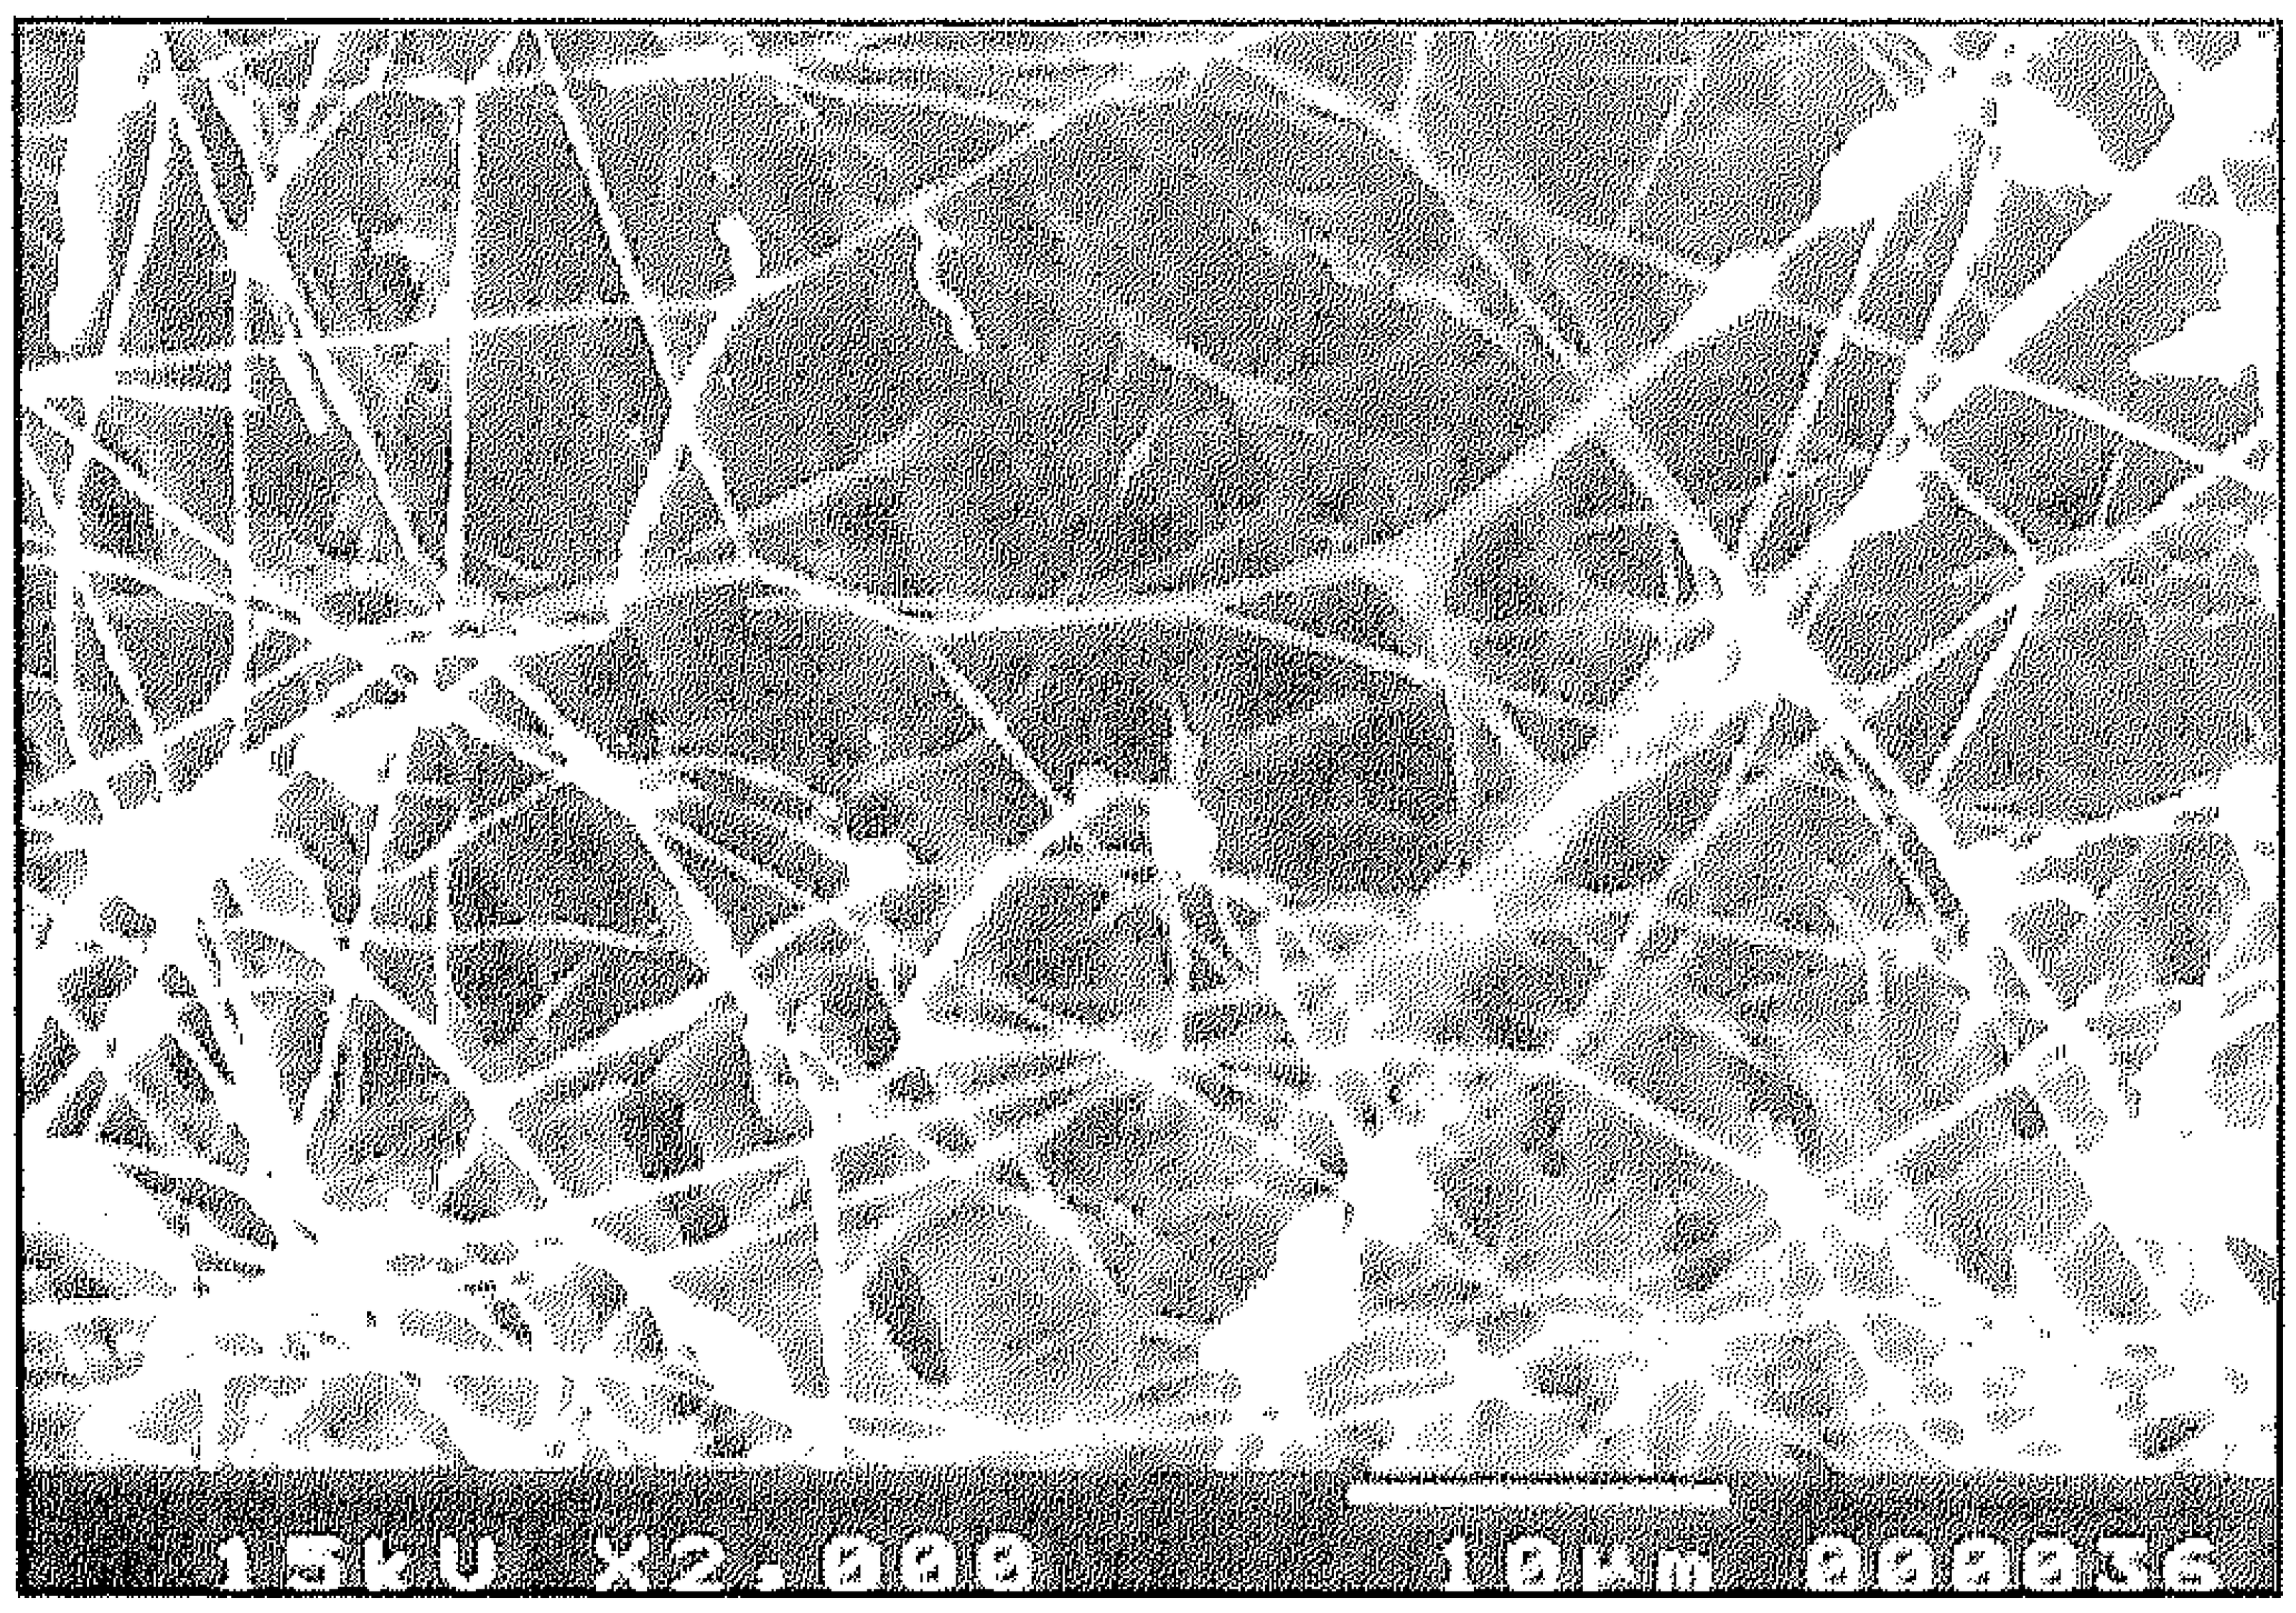
صورة رقم (١١٨)

مسقط طولى قطرى لعينة من خشب تمثال السيدة يوضح جزء من أحد أوعية الخشب ذات التغلظ المنقر والذى يغطى سطحه الداخلى غزل فطرى كثيف متشابك .

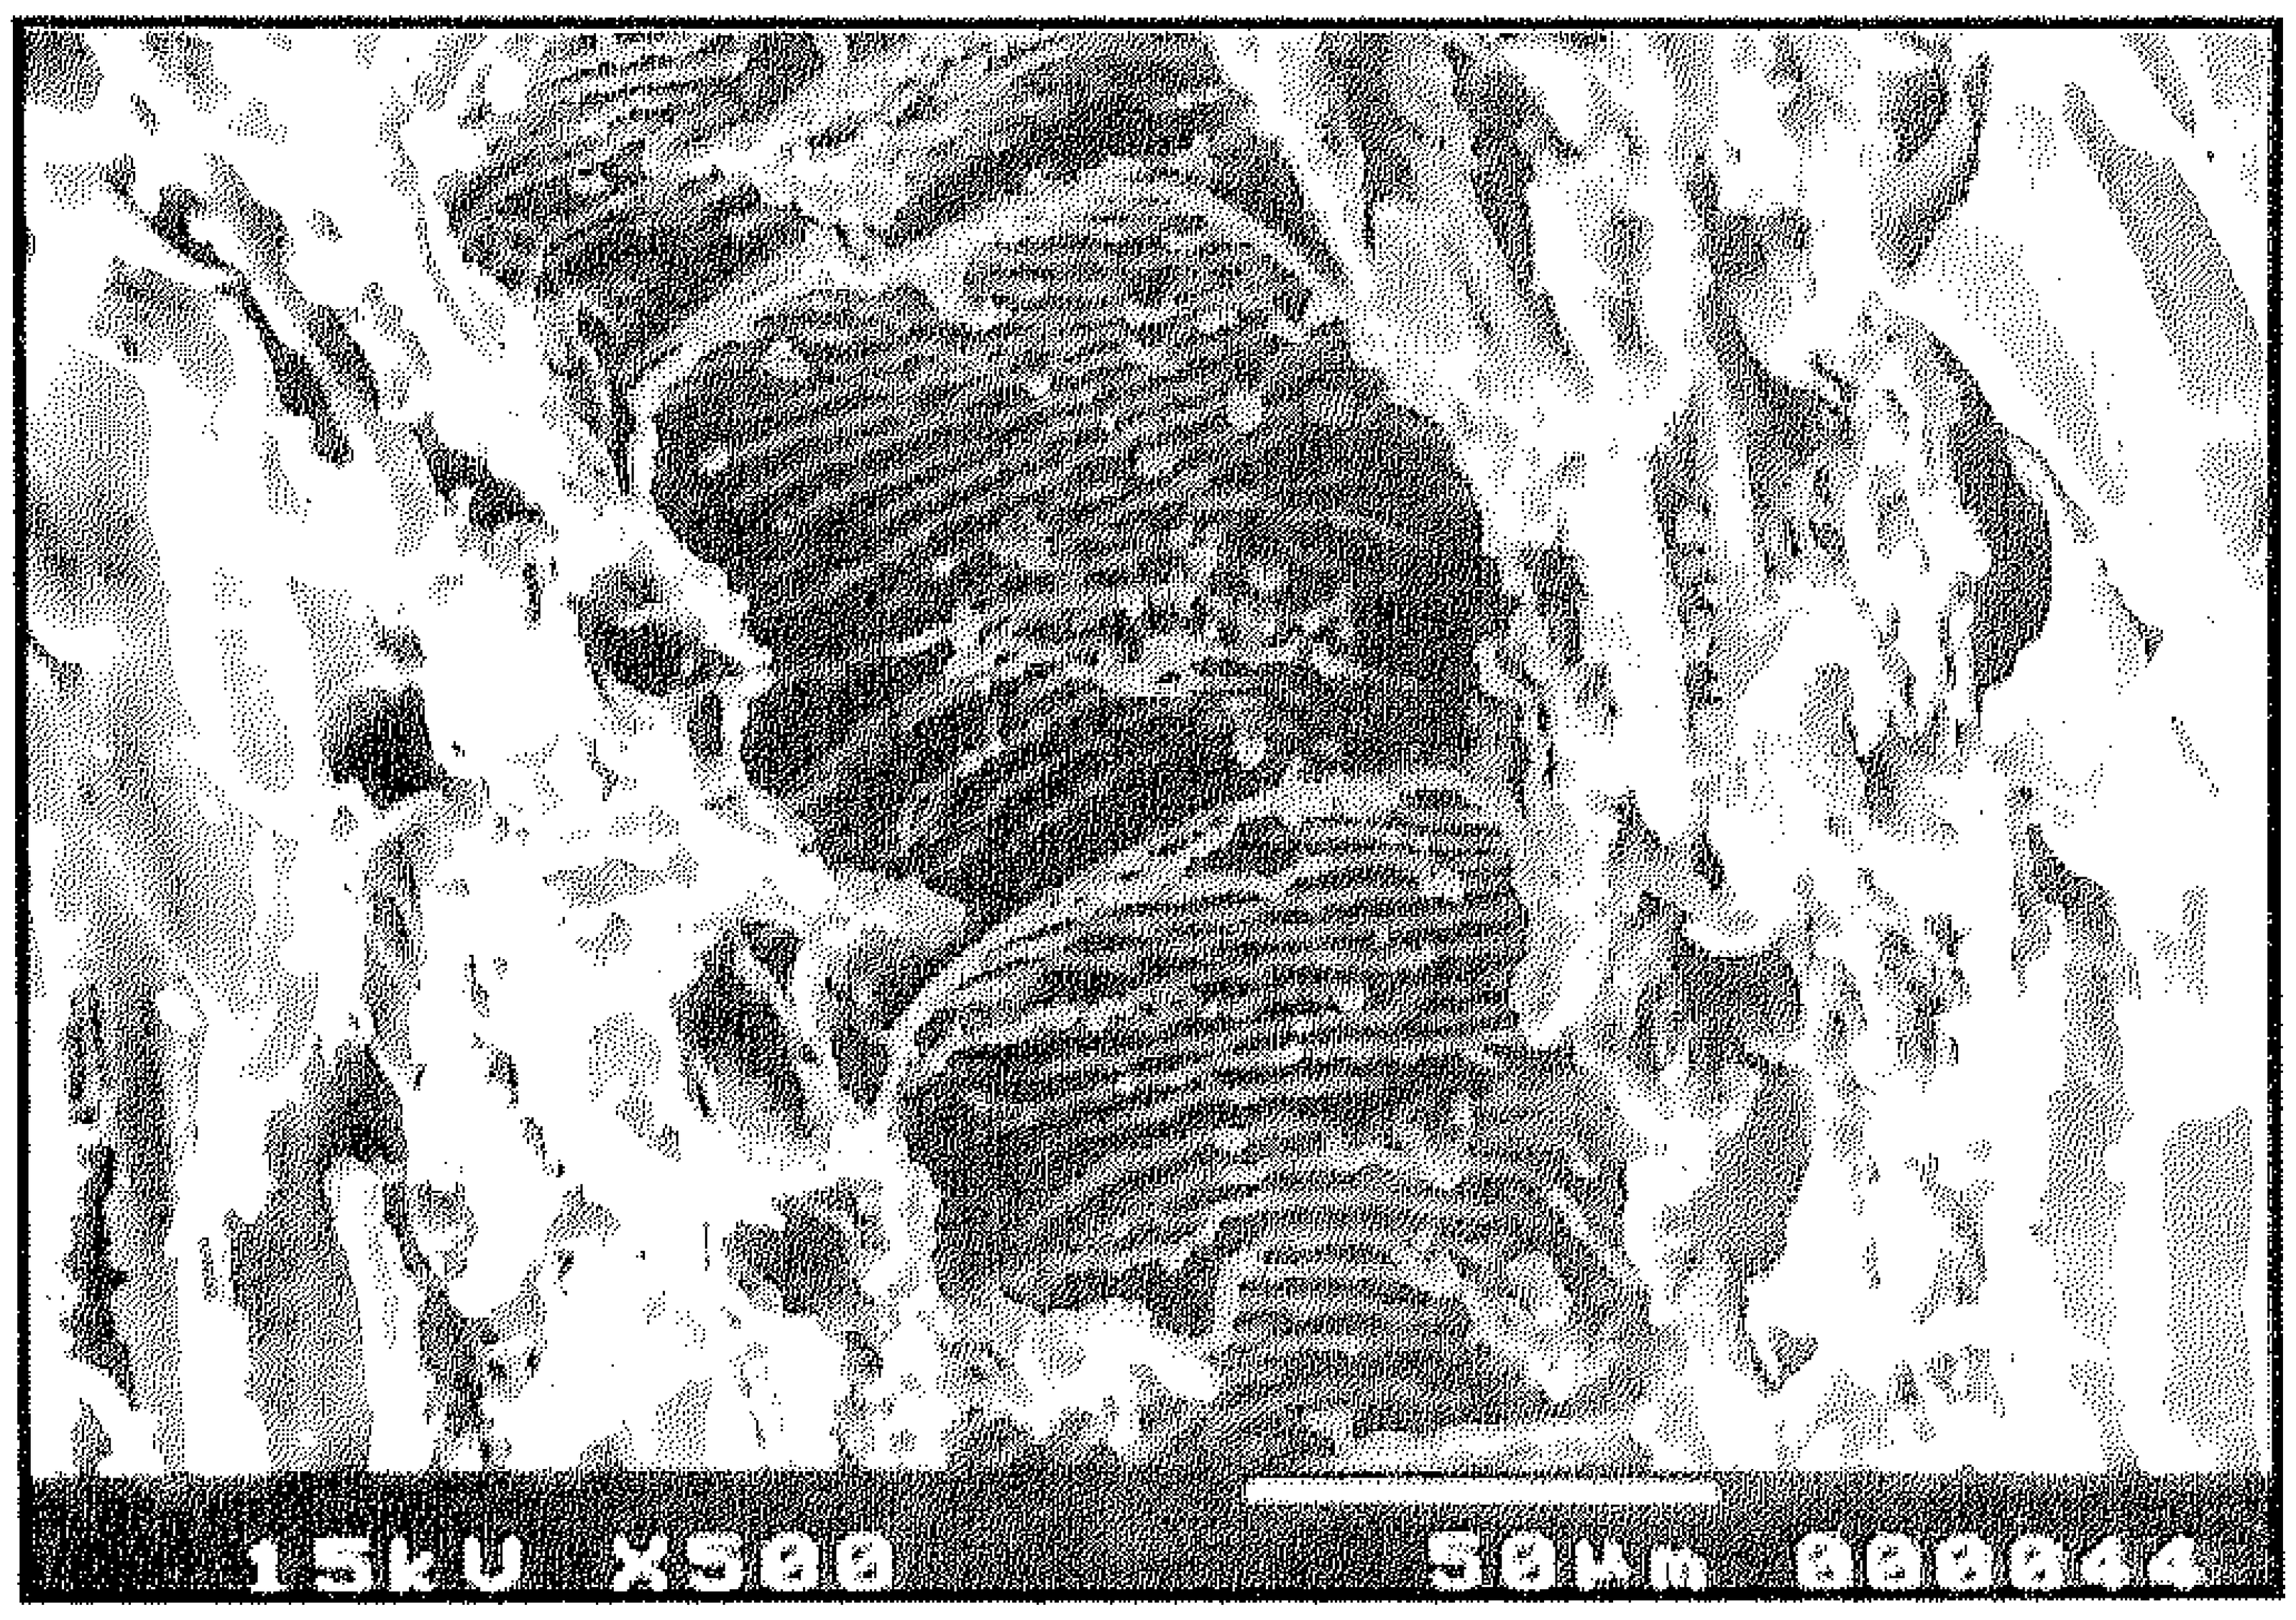
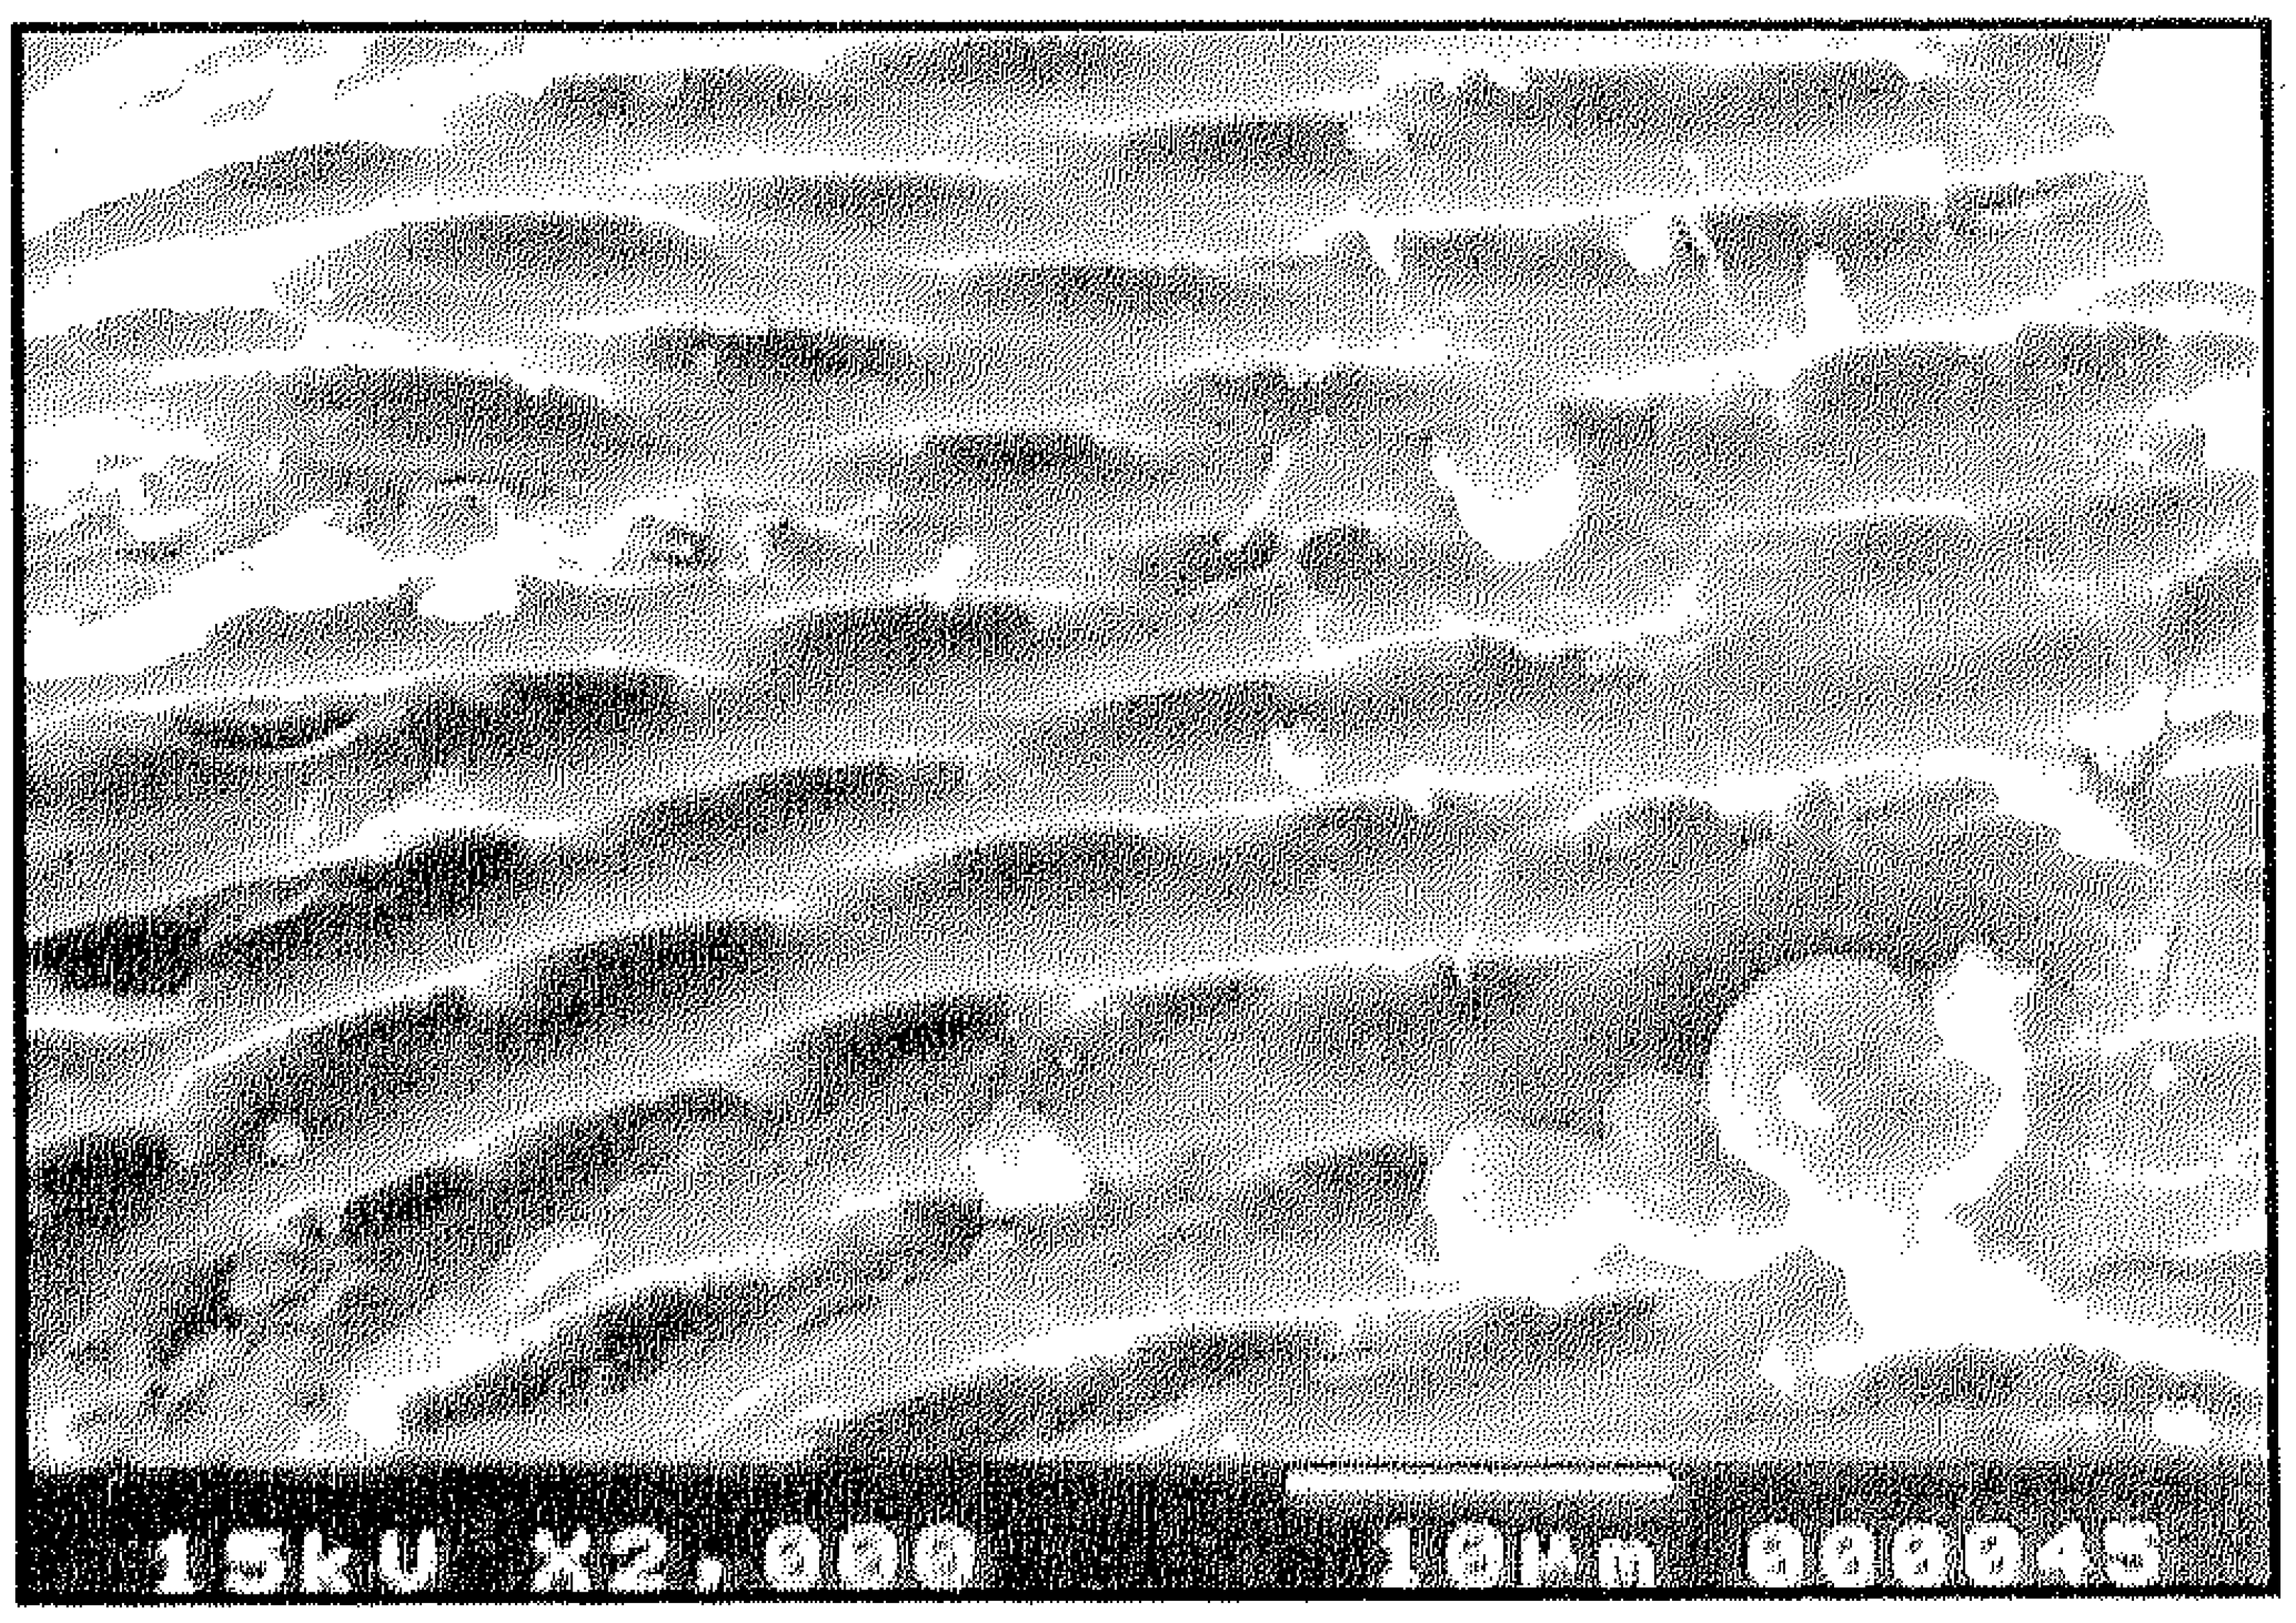
صورة رقم (١١٩ أ - ب)

مسقط طولى مماسى فى عينة خشب من تمثال السيدة يوضح أحد أوعية الخشب الثانوى ذو التغلظ السلمى المنقر والذى ينتشر عليه جراثيم منفردة أو فى مجاميع تظهر بشكل مكبر فى الصورة (ب) .
